Comune di Capoterra

Allegato alla Delibera n. 21/19 del 5 maggio 2009

Studio ricognitivo dell'evento alluvione del 22.10.2008 nel Comune di Capoterra

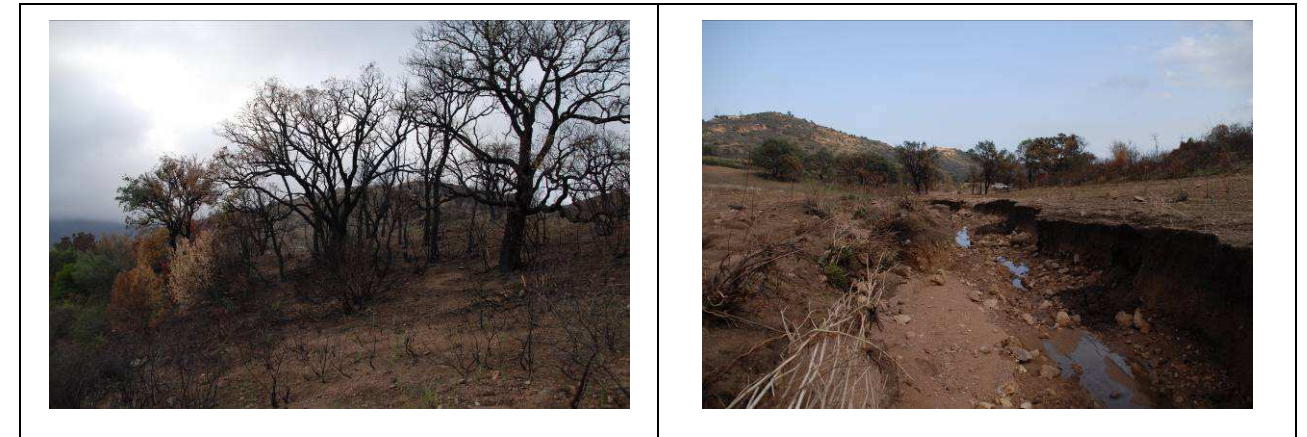
Figura 22a - Versante a monte della strada per il Rio San Gerolamo, è evidente il passaggio del fuoco del 2008.

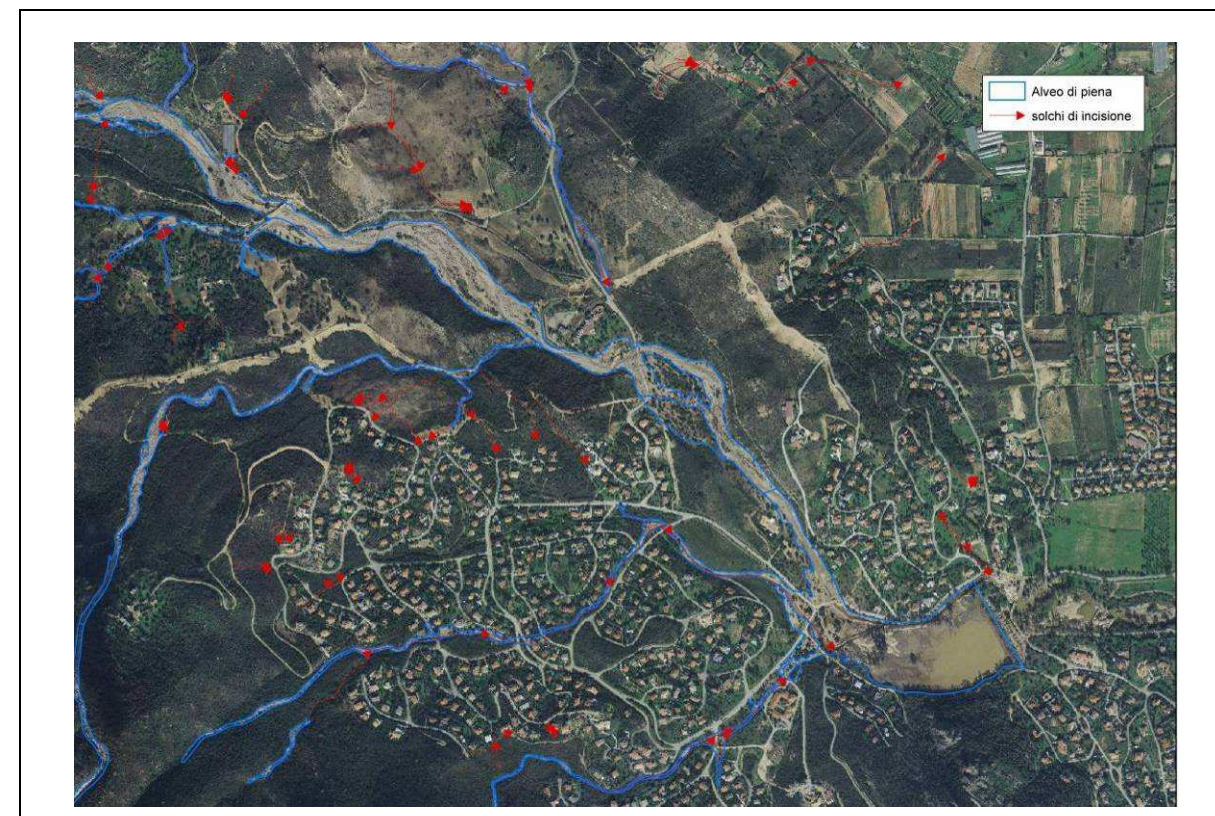
Figura 54 - In blu l'alveo di piena, in rosso i solchi di erosione individuati sulla base dell'ortofoto acquisita il 2 novembre 2008.

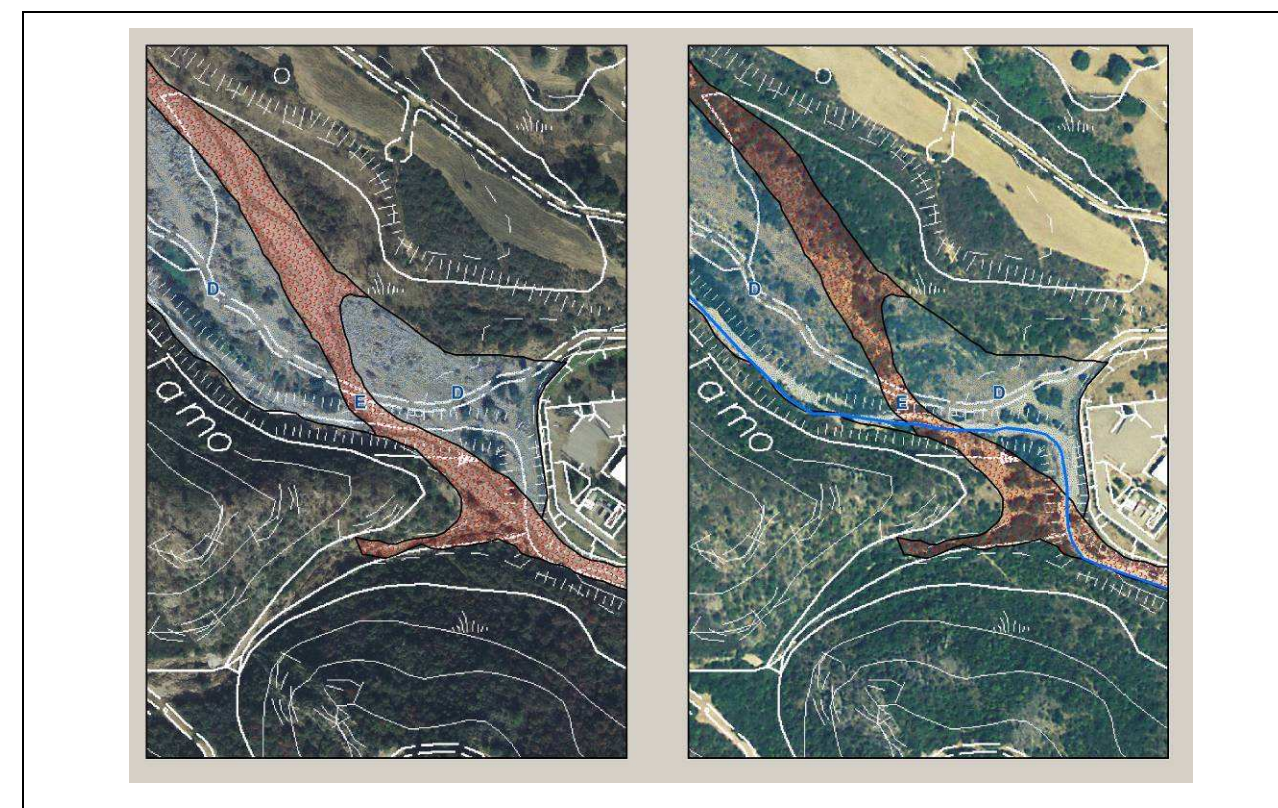
Figura 56 - La strozzatura del Rio San Gerolamo a monte di Hydrocontrol. A sinistra la foto aerea del 2008 e a destra quella del 2006.

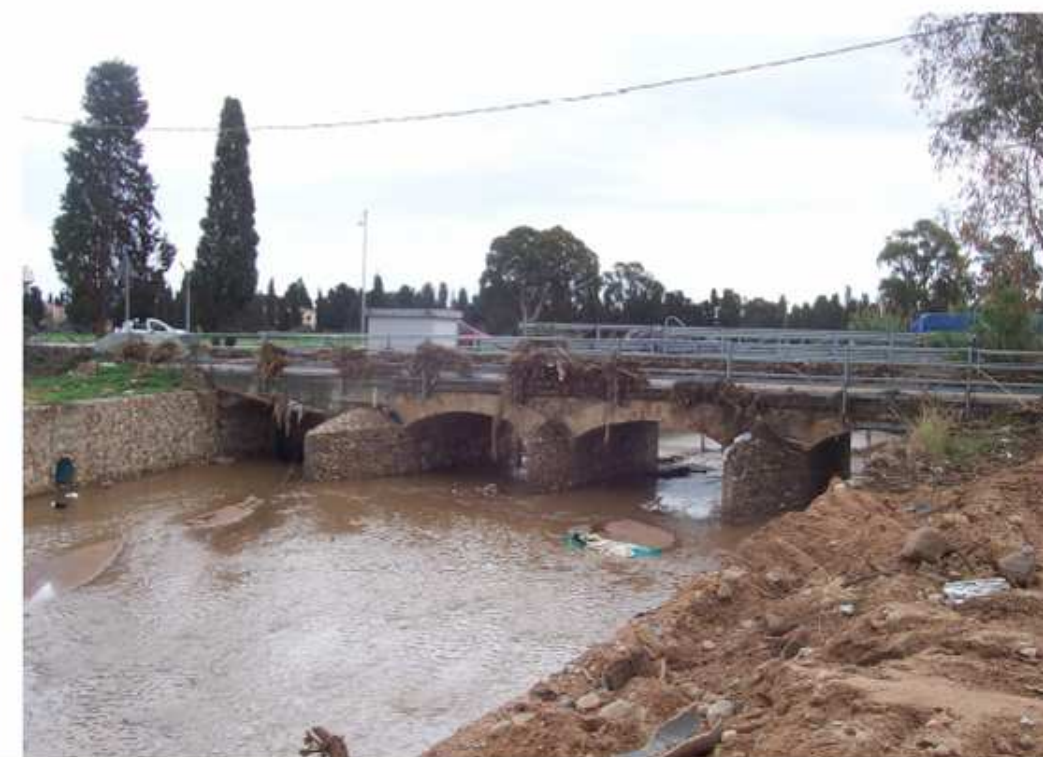
Comune	Capoterra
Località	Strada statale 195 sul Rio S.Gerolamo
Data ricognizione	24/10/2008
Tipo di struttura	Ponte
Tipologia del danno	
Descrizione dei danni riscontrati	Si tratta di due ponti distanti circa 20 metri, quello di valle è attraversato dalla statale mentre quello di monte (vecchio ponte in muratura) da una strada vicinale. Tra i due ponti passa l'attraversamento di una condotta idrica realizzato in calcestruzzo. Tutti i ponti sono stati superati dalla piena; presentano lievi scalzamenti sulle sponde che però non hanno apparentemente compromesso la sede stradale. Anche l'attraversamento idrico appare in buono stato.
Interventi di ripristino

Figura 66 - Esempio di scheda di censimento relativa al ponte sulla SS 195.

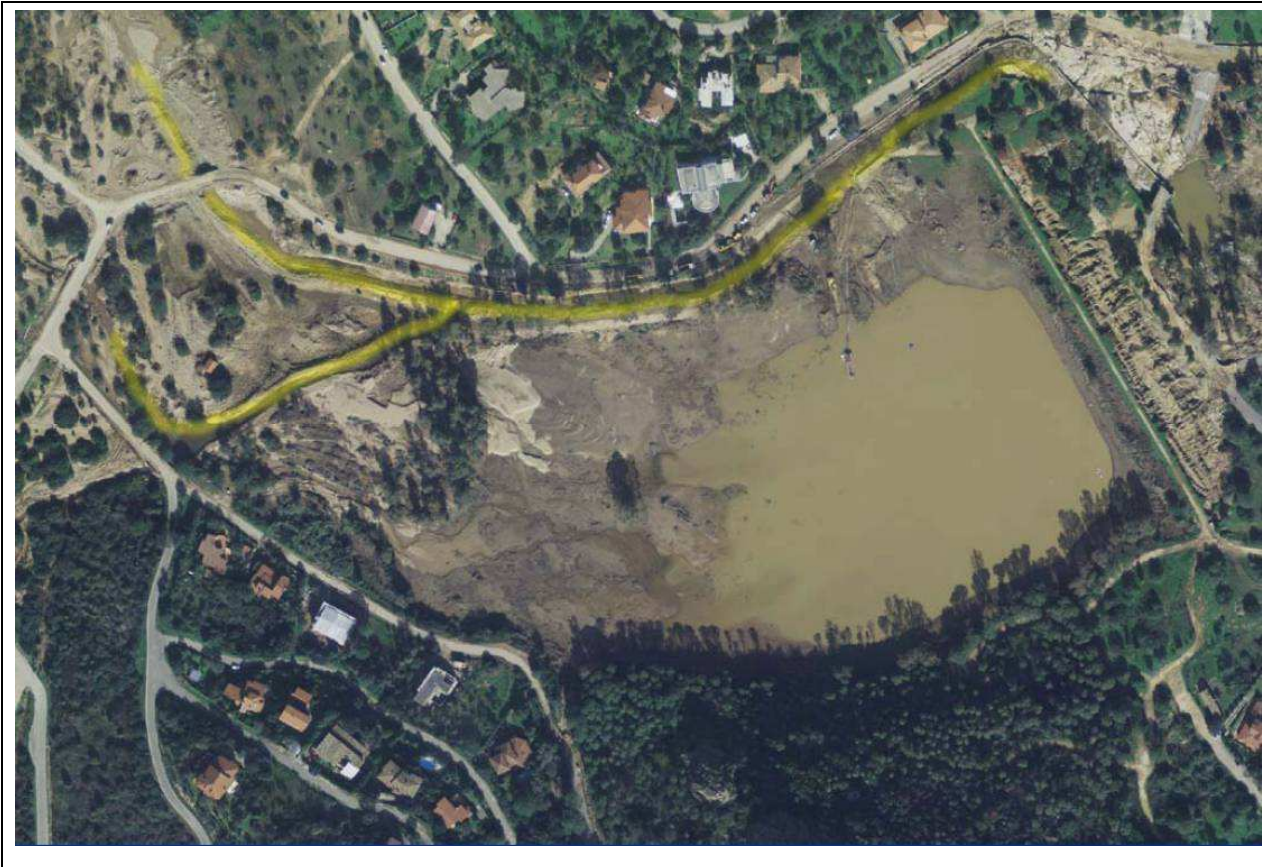
Figura 72 - Canale diversivo e completamento dell'abbassamento del livello del lago q.ta 59. (Foto aerea 6.11.08)

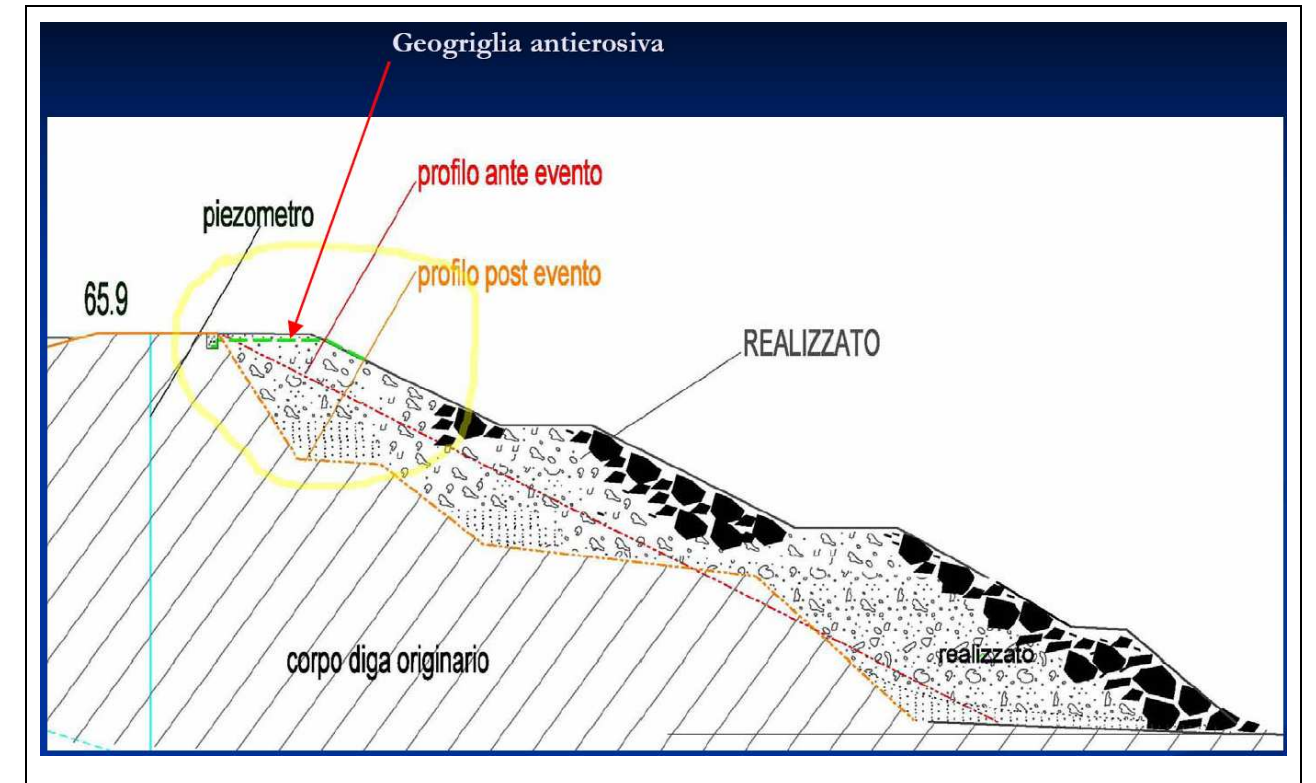
Figura 74- Interventi di risagomatura del profilo della diga con tecniche antierosive.

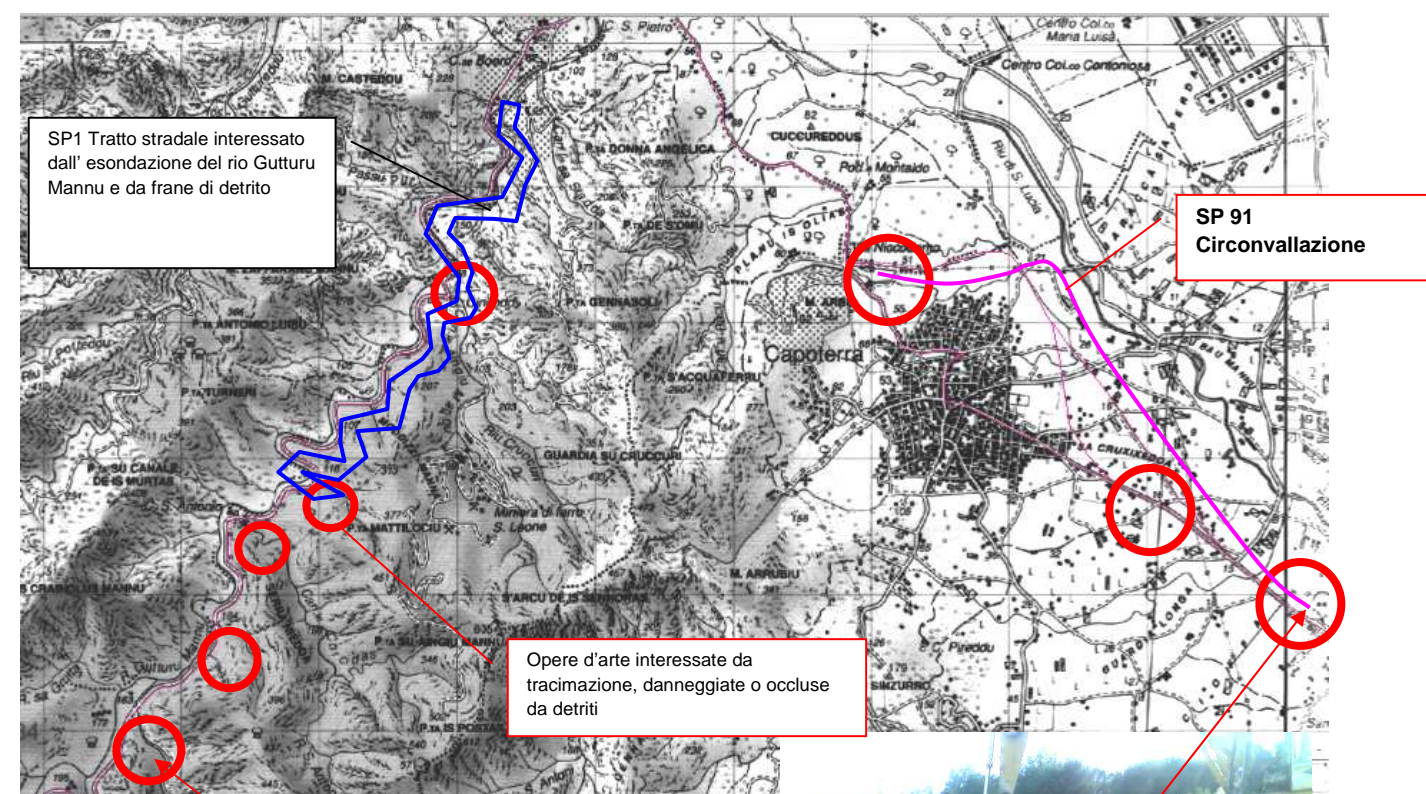
SP1 Ponte in prossimità della Caserma della Forestale. Il corso d'acqua ha tracimato l'opera d'arte erodendo il rilevato a valle e provocando lo scalzamento dei muri

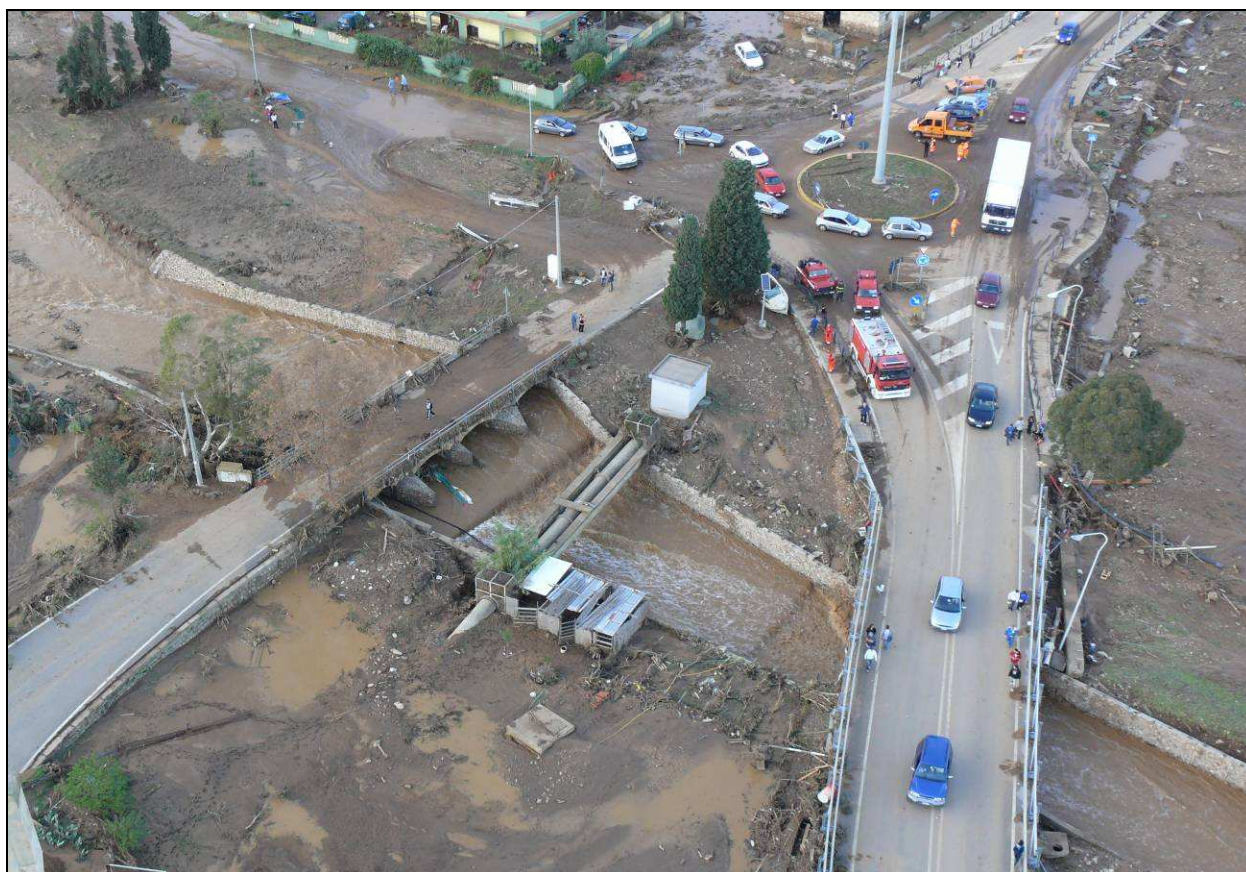
Figura 78 - Due ponti e una condotta idrica riducono, nello spazio di poche decine di metri, la sezione idraulica del Rio San Gerolamo in prossimità della foce.
