Comune di Capoterra

Allegato alla Delibera n. 21/19 del 5 maggio 2009

Studio ricognitivo dell'evento alluvione del 22.10.2008 nel Comune di Capoterra

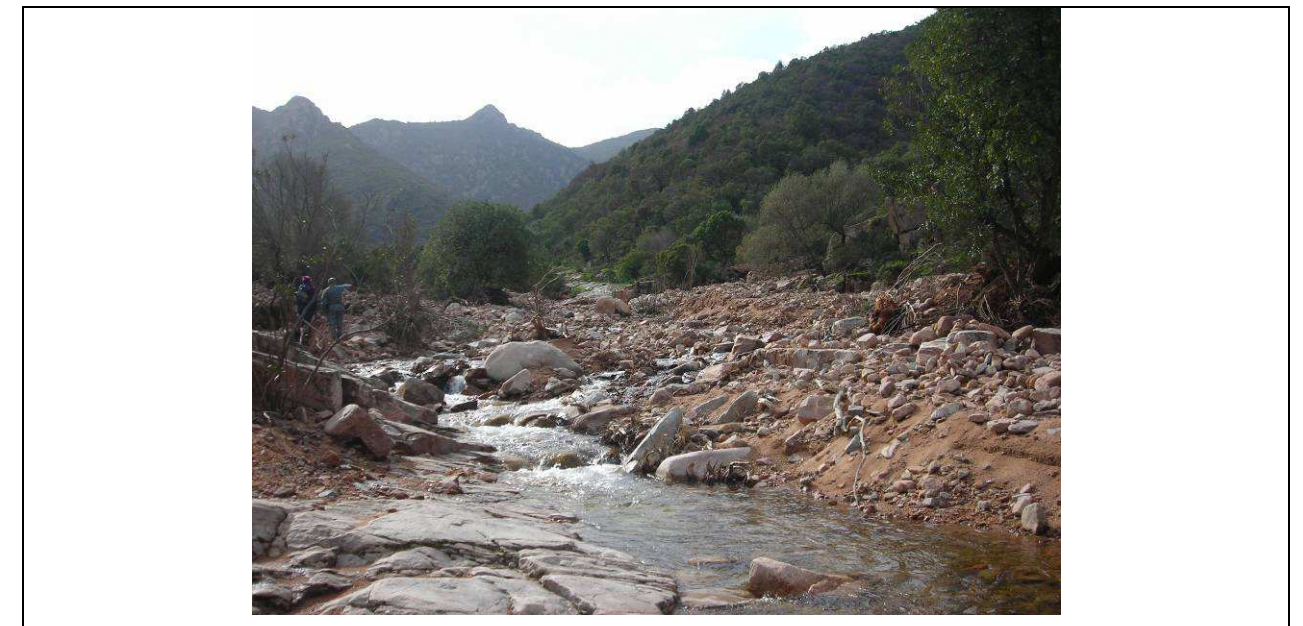
Figura 3 - I depositi alluvionali nell'alveo del Rio san Gerolamo in seguito agli eventi del 22 ottobre 2008.

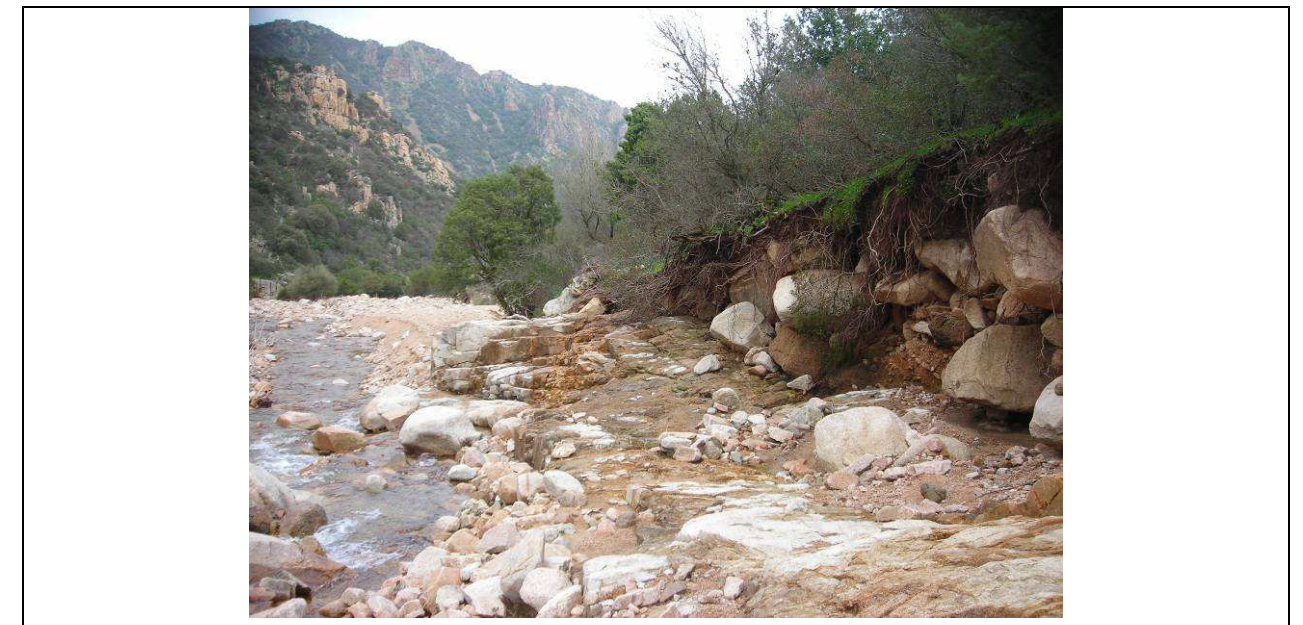
Figura 4 - Alveo del Rio San Gerolamo. A destra nella fotografia si vede l'esumazione del terrazzo alluvionale di II ordine, testimone di un passato evento alluvionale simile a quello del 22 ottobre 2008.

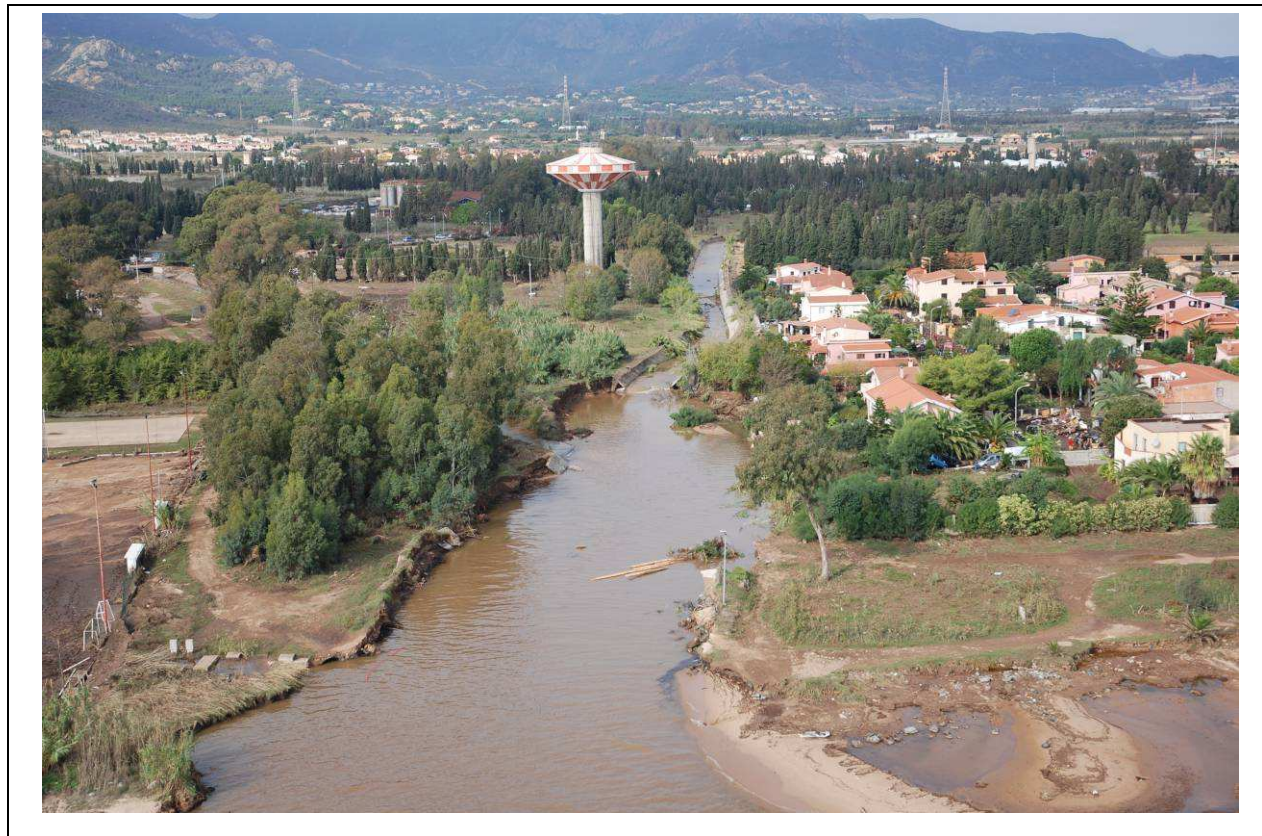
Figura 7 - L'aumento delle aree urbanizzate in pianura ha comportato l'abbandono degli usi agricoli. Nelle aree a elevata pericolosità idraulica si configura un conseguente aumento del rischio.

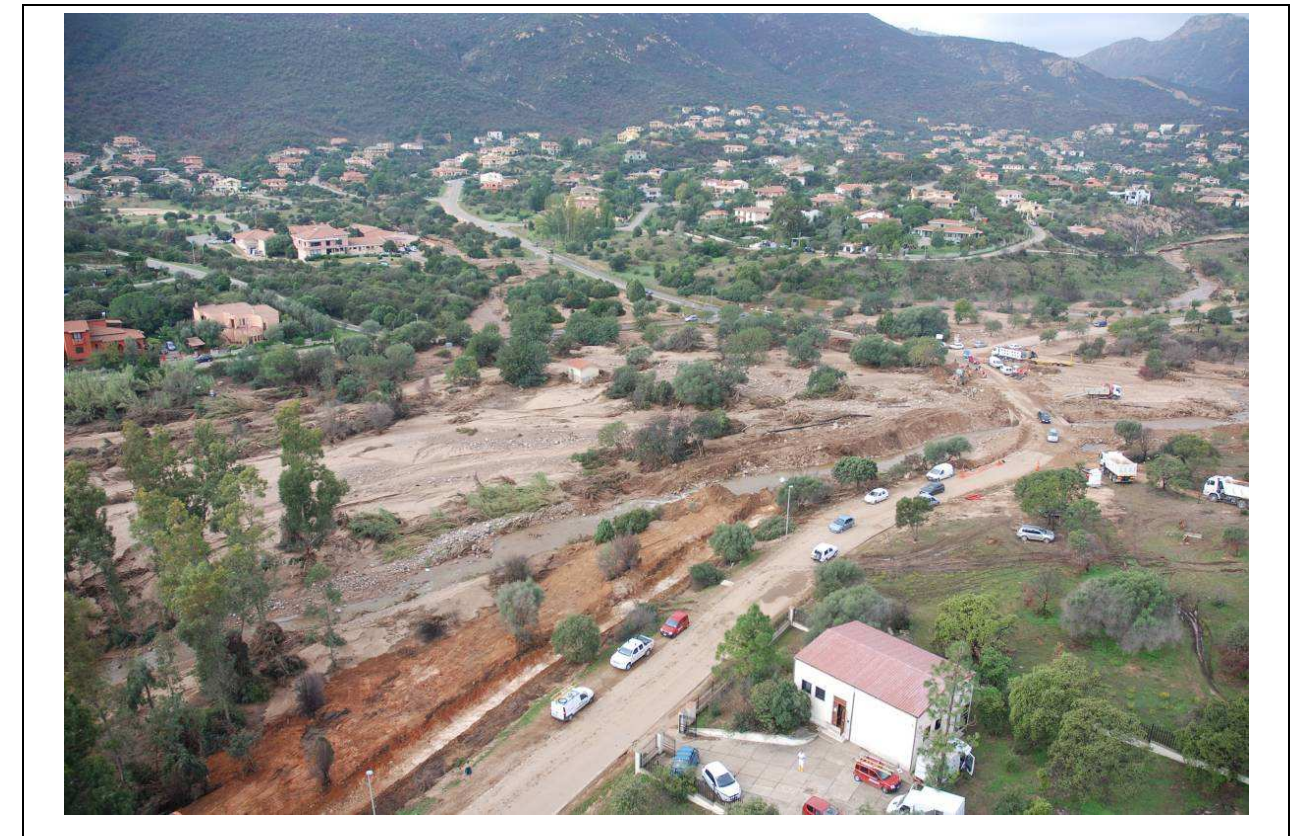
Figura 8 - Anche nel settore montano l'occupazione urbana ha frammentato la continuità della copertura vegetale.

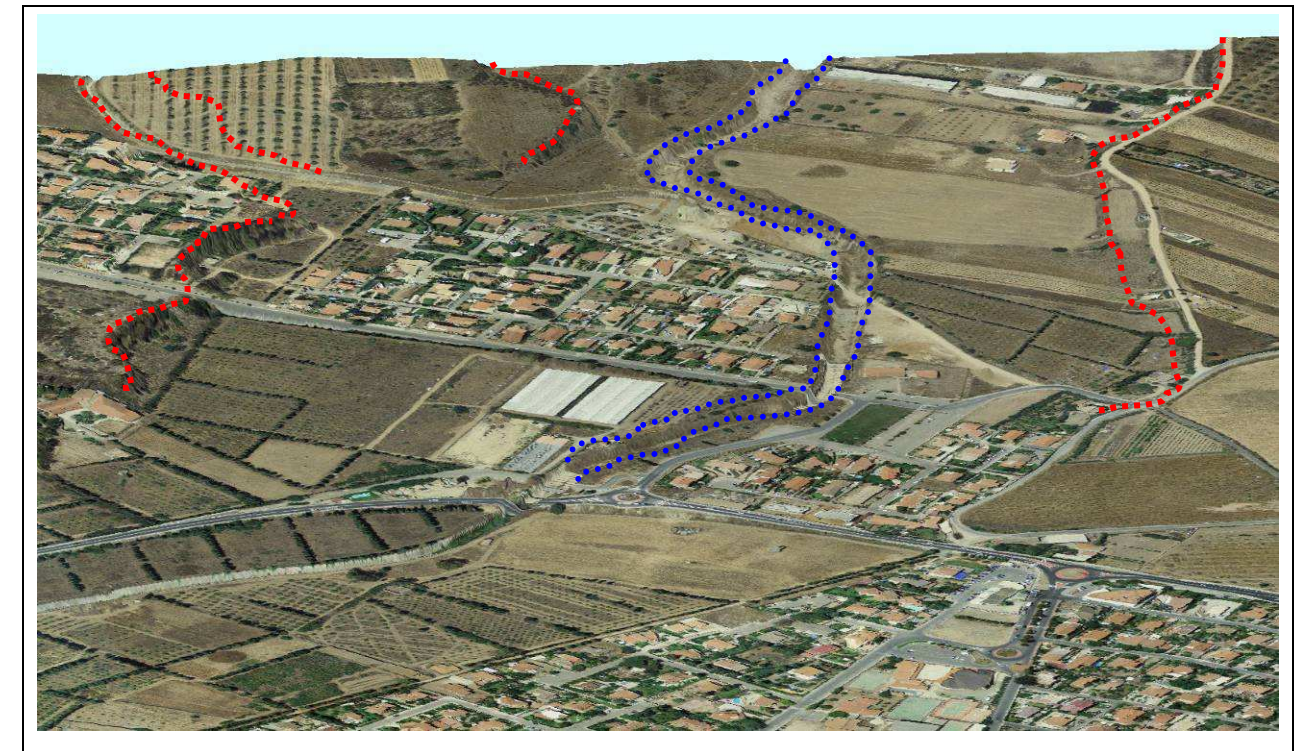
Figura 8a - L'immagine è costruita per sovrapposizione dell'ortofoto a 20cm di risoluzione acquisita il 18 luglio 2008 sul modello di elevazione del terreno e rappresenta il settore dell'alveo del Rio San Gerolamo pesantemente colpito dall'evento del 22 ottobre. In rosso sono evidenziati i terrazzi alluvionali (vedi descrizione nel testo) che costituiscono anche il limite dell'alveo di piena. Il tratteggio in blu evidenzia gli argini dell'attuale percorso del fiume. È evidente la rilevante antropizzazione del letto del fiume, sulla riva destra dell'alveo di piena si nota l'edificio della scuola elementare pesantemente colpita durante l'evento del 22 ottobre.

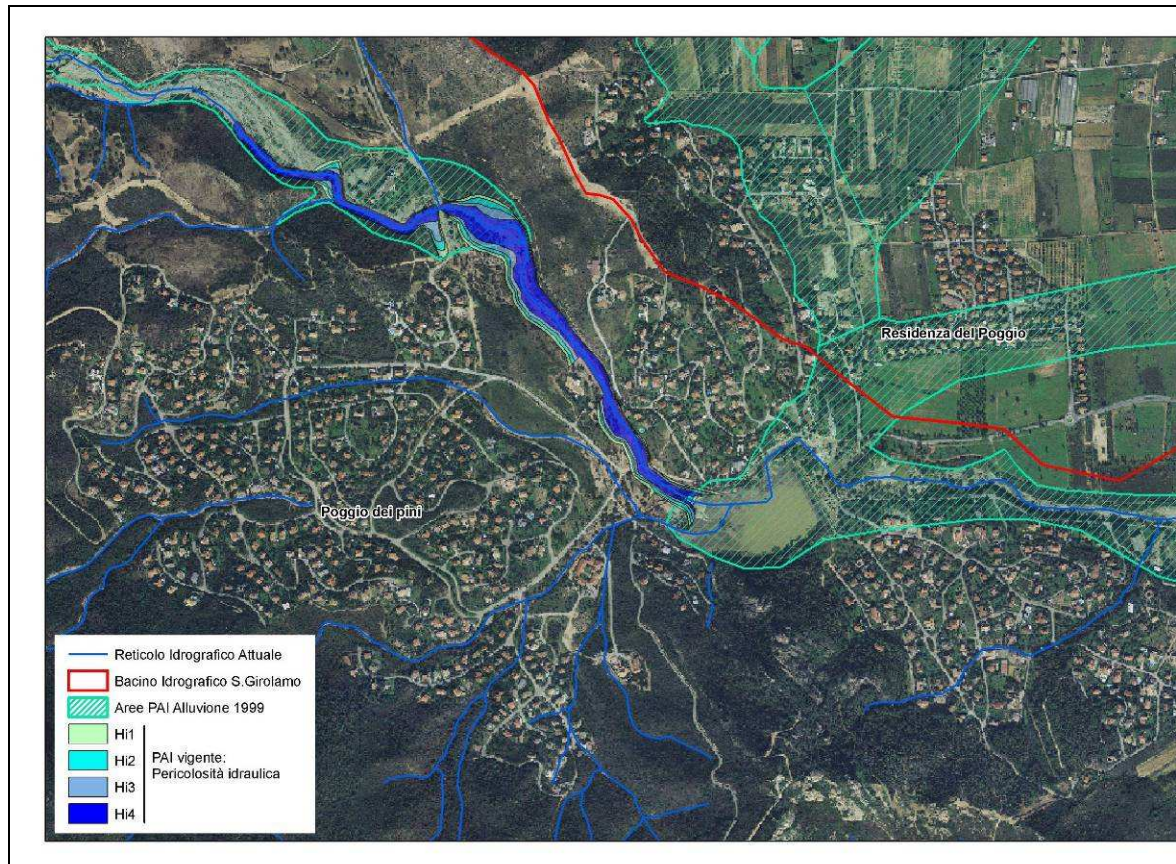
Figura 41 – Pericolosità idraulica sull'area edificata di Poggio dei Pini.

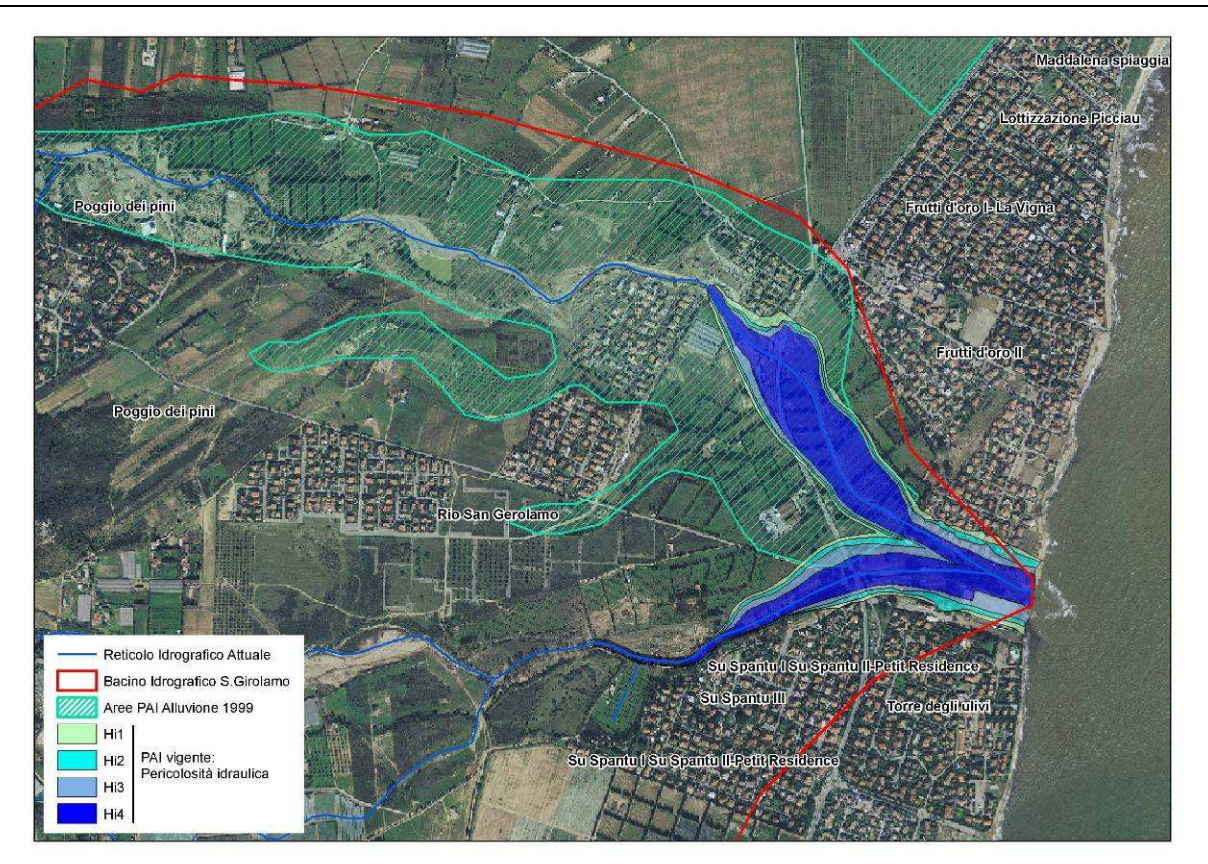
Figura 42 – Pericolosità idraulica sull'area edificata alla foce del Rio S. Gerolamo.

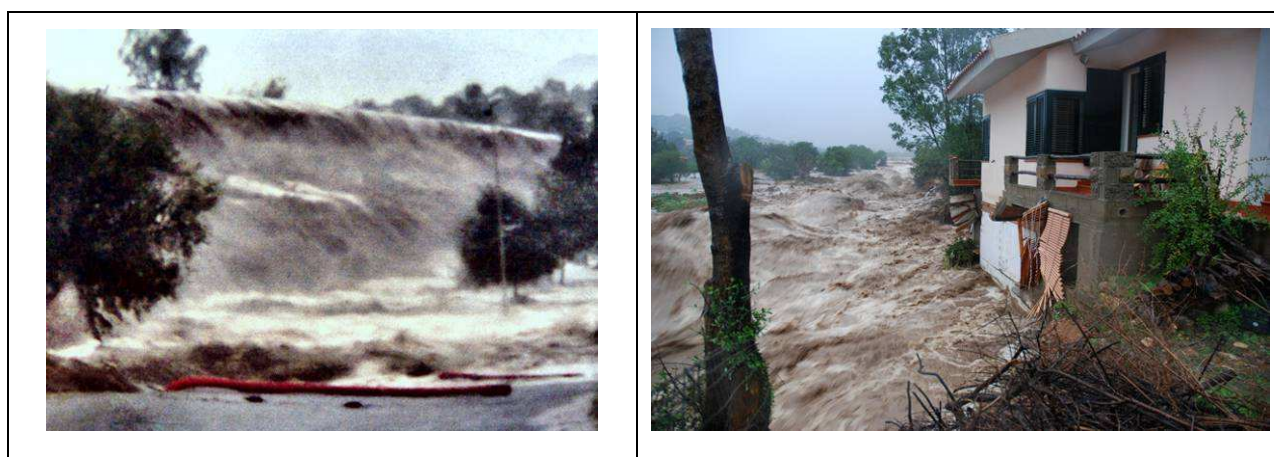
Figura 45 – Le fotografie mostrano i momenti drammatici dell'evento, a sinistra mostra il momento di tracimazione della diga alle 8.00 e a destra la furia dell'acqua tra le abitazioni.

Come evidente nelle figure 43 e 67 si è assistito alla tracimazione del coronamento della diga di Poggio dei Pini per insufficienza dello sfioratore.

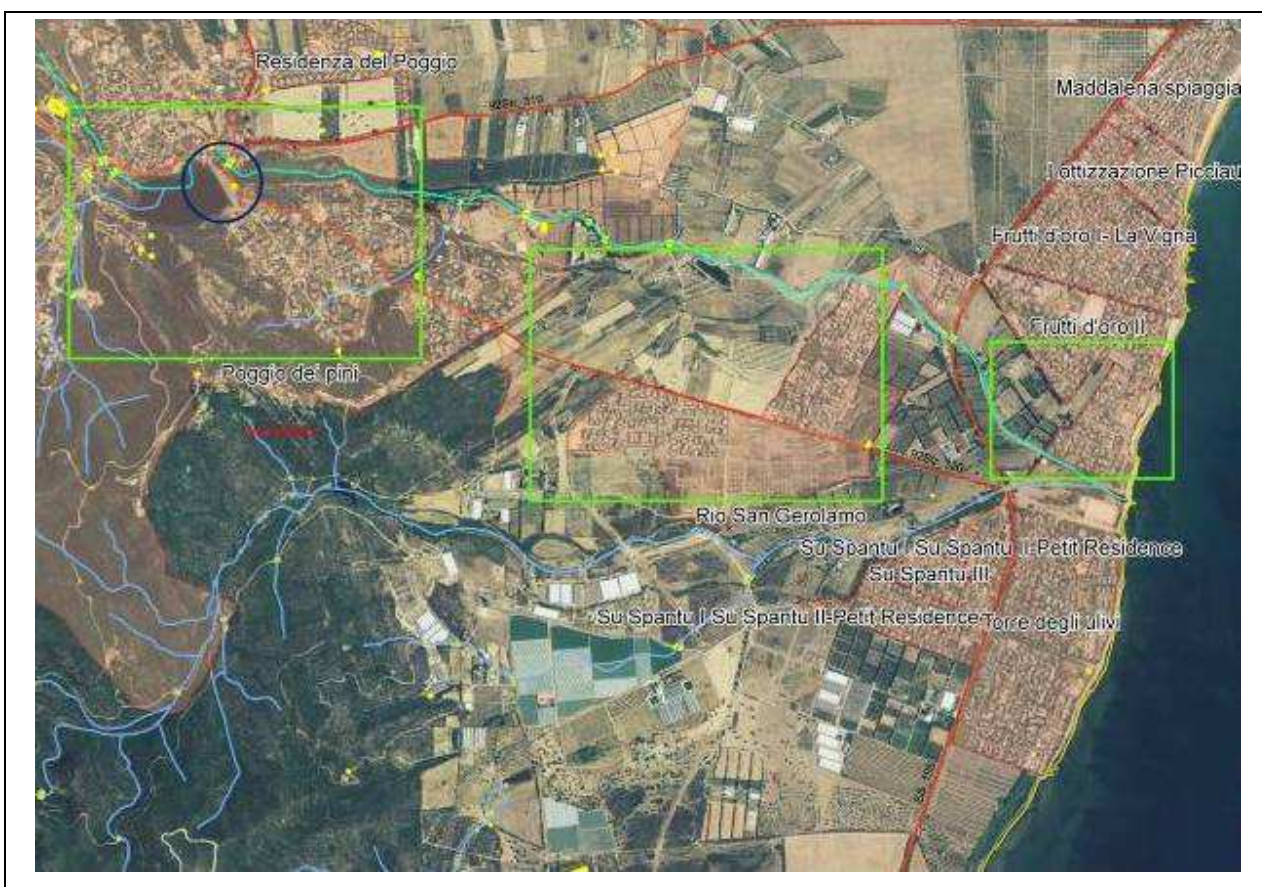
Figura 46 – Localizzazione delle lottizzazioni maggiormente colpite dall'alluvione del 22/10/2008.

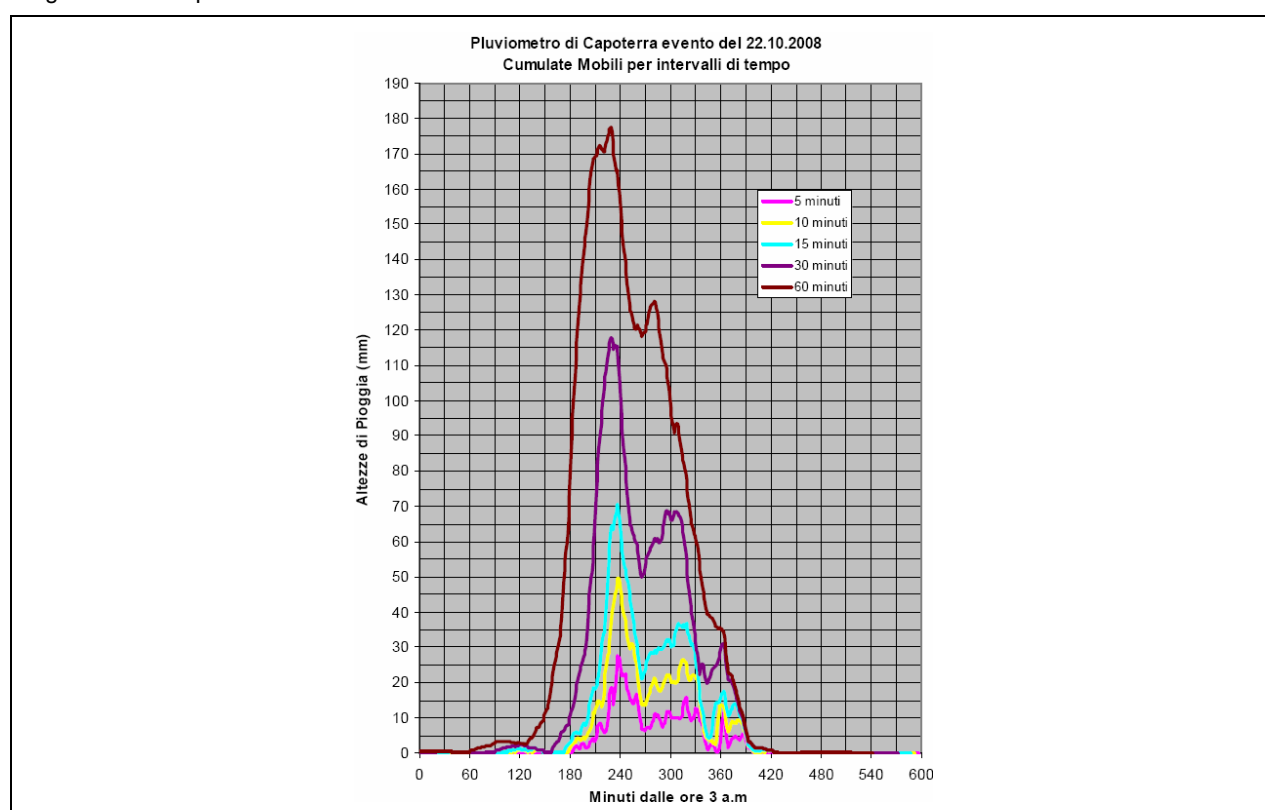
La particolare conformazione orografica di alcuni siti come l'area di Capoterra ha comportato precipitazioni intense in un ristretto arco temporale con picco massimo registrato nella stazione pluviometrica Capoterra – Poggio dei Pini, come riportato nella Figura 52 (secondo i dati forniti dall'Assessorato LL.PP. della Regione Autonoma della Sardegna, Servizio difesa del suolo - Settore Idrografico). È da sottolineare che il valore medio annuo della precipitazioni per la Sardegna ammonta a circa 700 mm.

Figura 52. Dati pluviometrici del 22 ottobre 2008 registrati nella stazione di Capoterra

L'eccezionale evento meteorico avvenuto il 22 ottobre 2008 è durato circa tre ore, dalle 6 alle 9 del mattino, con un considerevole picco pluviometrico di 150 mm caduti nell'arco di un'ora, tra le 7 e le 8 (dati registrati dal pluviometro di Poggio dei Pini). Già durante le prime due ore i versanti del bacino hanno mostrato i primi segni di cedimento idraulico. Il suolo è stato saturato rapidamente d'acqua e questa ha cominciato a scorrere sempre più copiosa sulla superficie dei campi, invece di infiltrarsi nel terreno. Ogni singolo impluvio di ogni singolo versante del piccolo bacino idrografico ha riversato sul Rio San Gerolamo una considerevole massa d'acqua, pari a circa 750.000 mc, che ha confluato tumultuosamente lungo l'alveo naturale del fiume, travolgendo gli ostacoli che incontrava nel suo percorso, come alberi, strade, ponti, abitazioni.

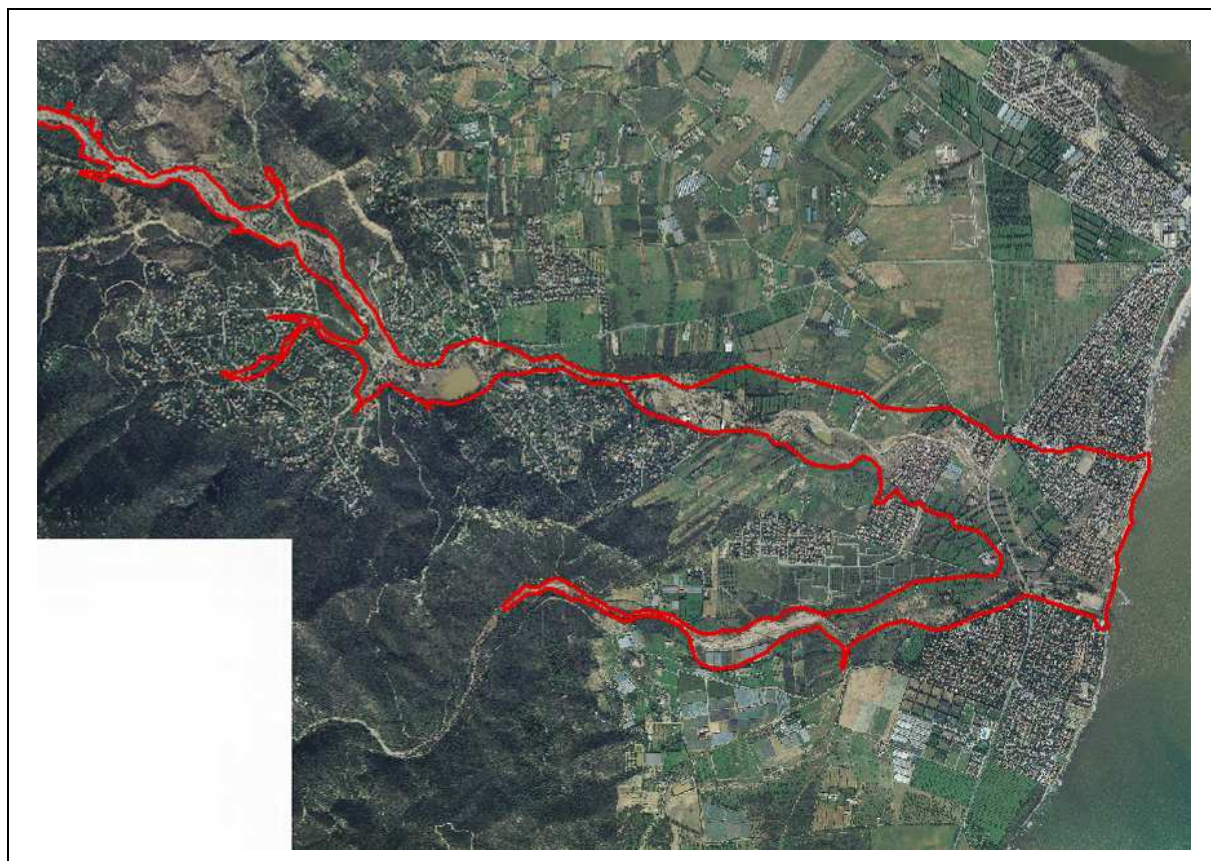
Figura 53 - In rosso il limite dell'area interessata dall'evento del 22 ottobre redatta sulla base dell'ortofoto acquisita il 2 novembre 2008.

L'area individua la fascia di esondazione del corso d'acqua principale e di alcuni suoi affluenti e limita quei settori di valle fortemente interessati dal trasporto di fango e detriti.

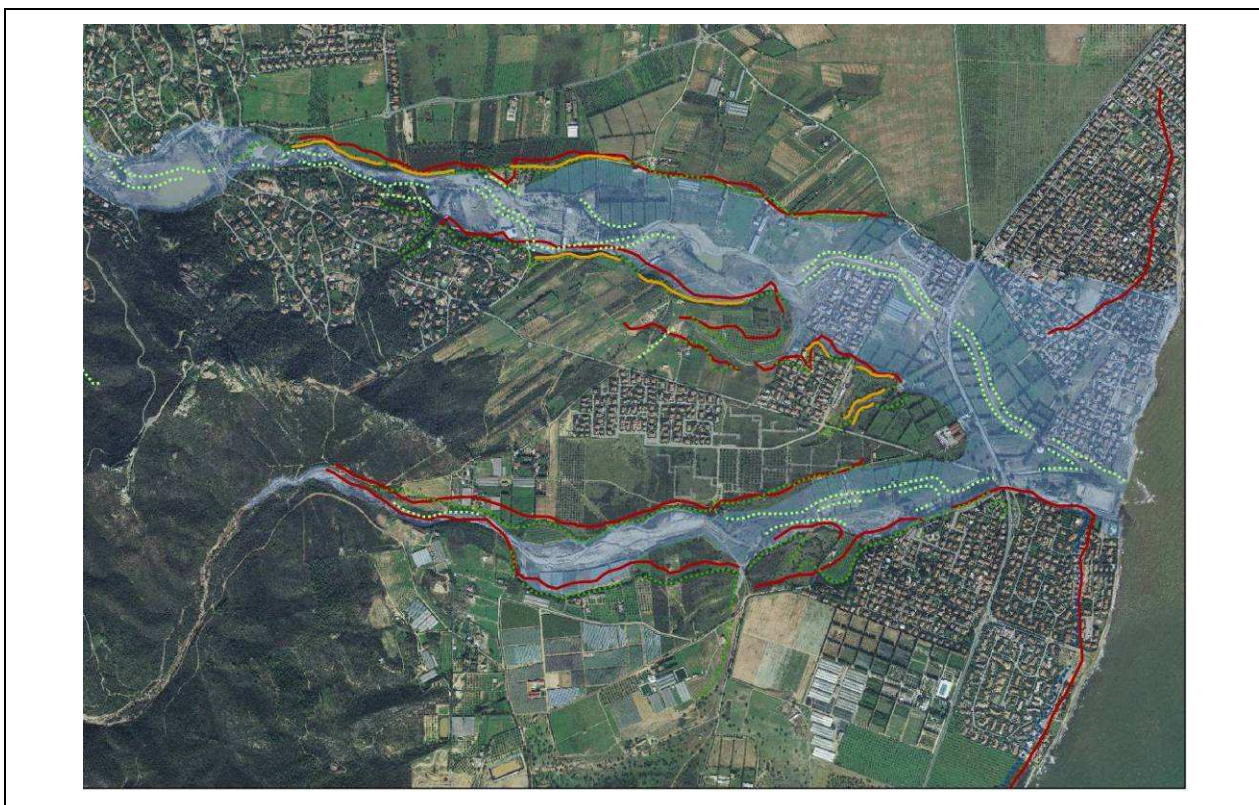
Figura 55 - Area di esondazione del 22 ottobre e terrazzi alluvionali estratti dalla cartografia storica.

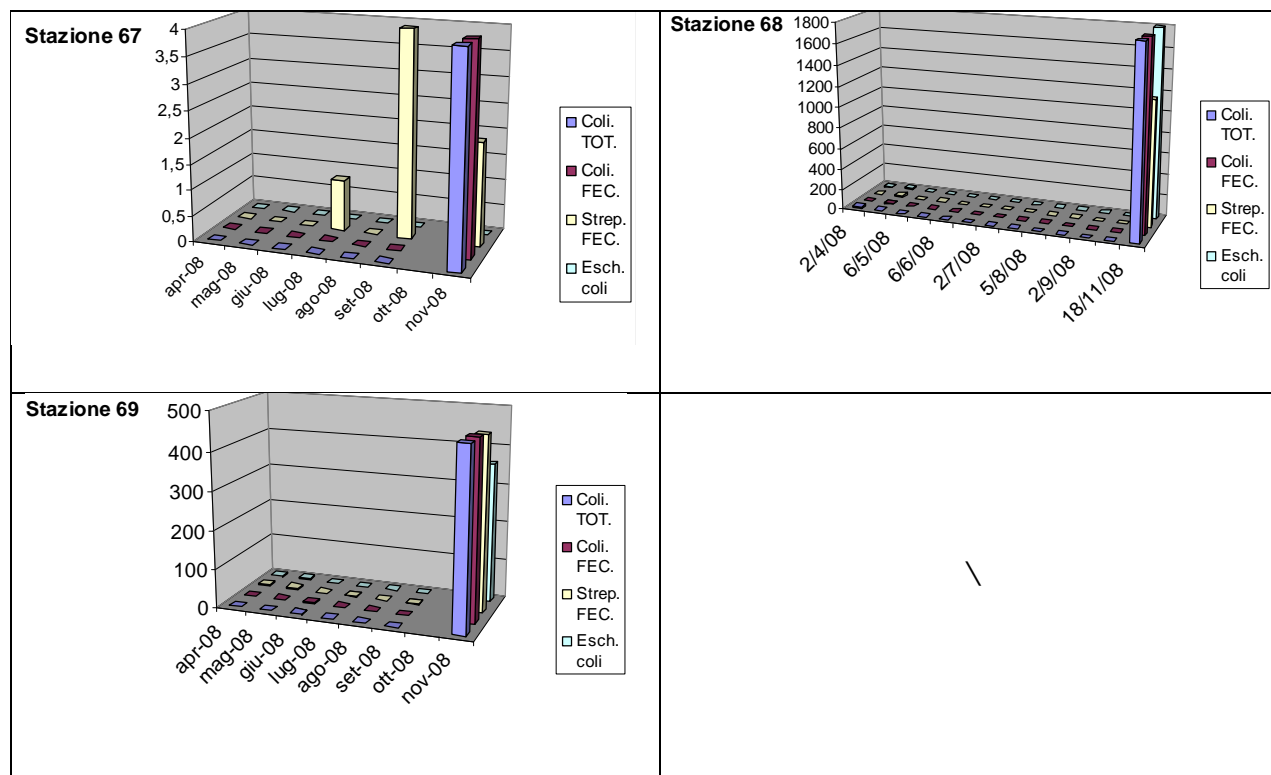
I grafici di figura 57 mostrano l'andamento dei parametri microbiologici durante il 2008 nelle stazioni 67, 68 e 69.

Figura 57 - Andamento dei parametri microbiologici nelle stazioni di monitoraggio delle acque di balneazione del settore di Capoterra.

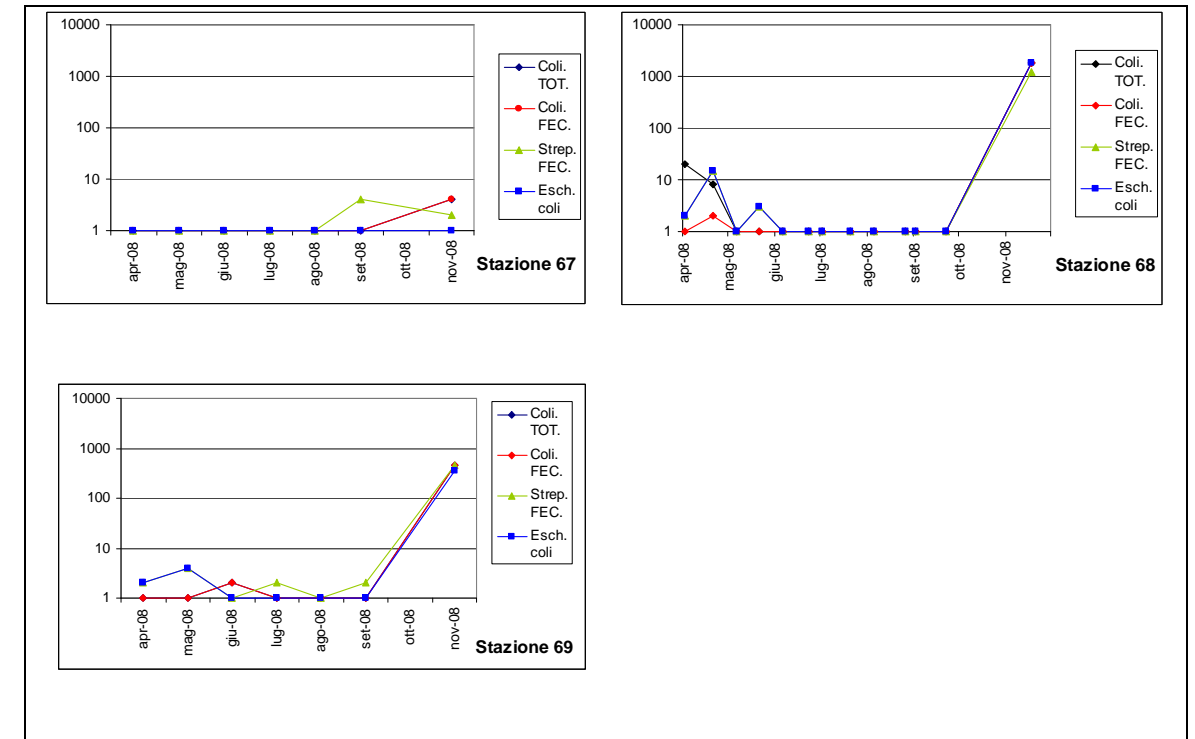
I valori molto elevati nell'ultimo campionamento appiattiscono il grafico per quanto riguarda i valori bassi e pertanto è utile realizzare gli stessi grafici in scala logaritmica (figura 58).

Figura 58 - Rappresentazione in scala logaritmica dell'andamento dei parametri microbiologici nelle stazioni di monitoraggio delle acque di balneazione del settore di Capoterra.

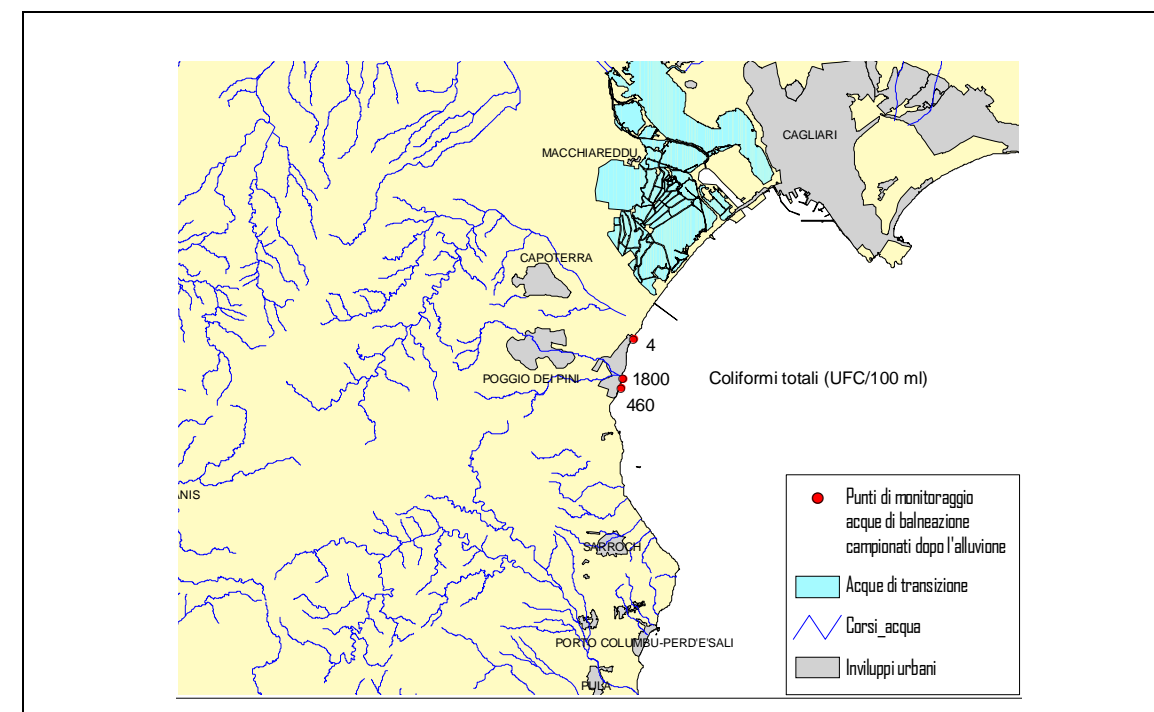
Figura 59 - Coliformi totali rilevati il 18 novembre 2008 nelle acque di balneazione.

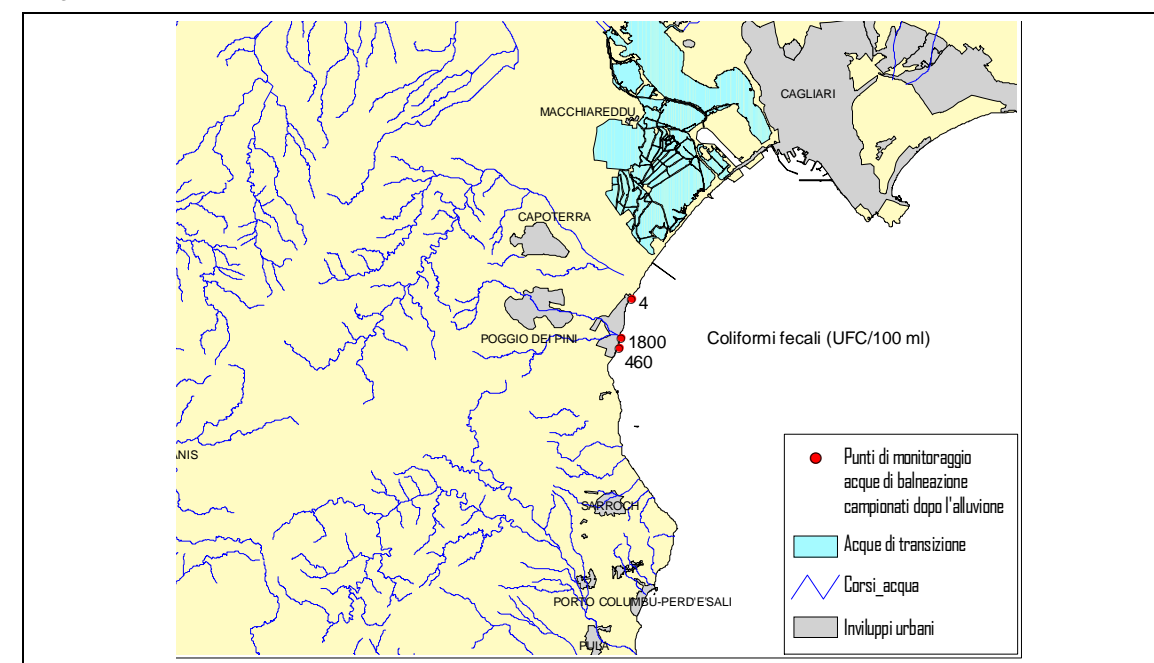
Figura 60 - Coliformi fecali rilevati il 18 novembre 2008 nelle acque di balneazione.

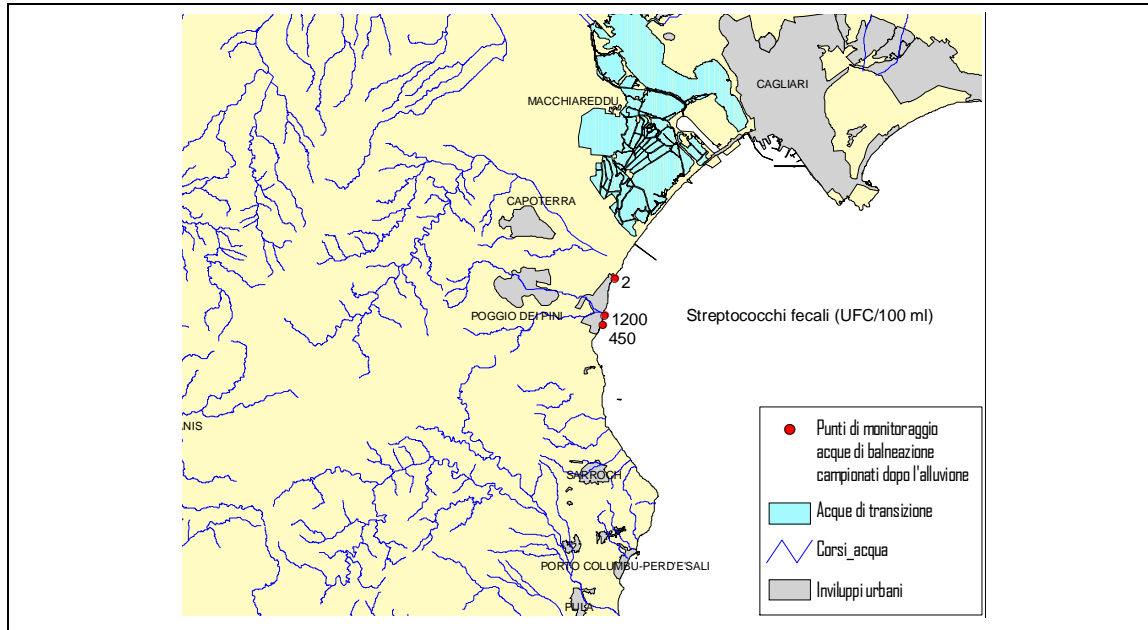
Figura 61. Streptococchi fecali rilevati il 18 novembre 2008 nelle acque di balneazione.

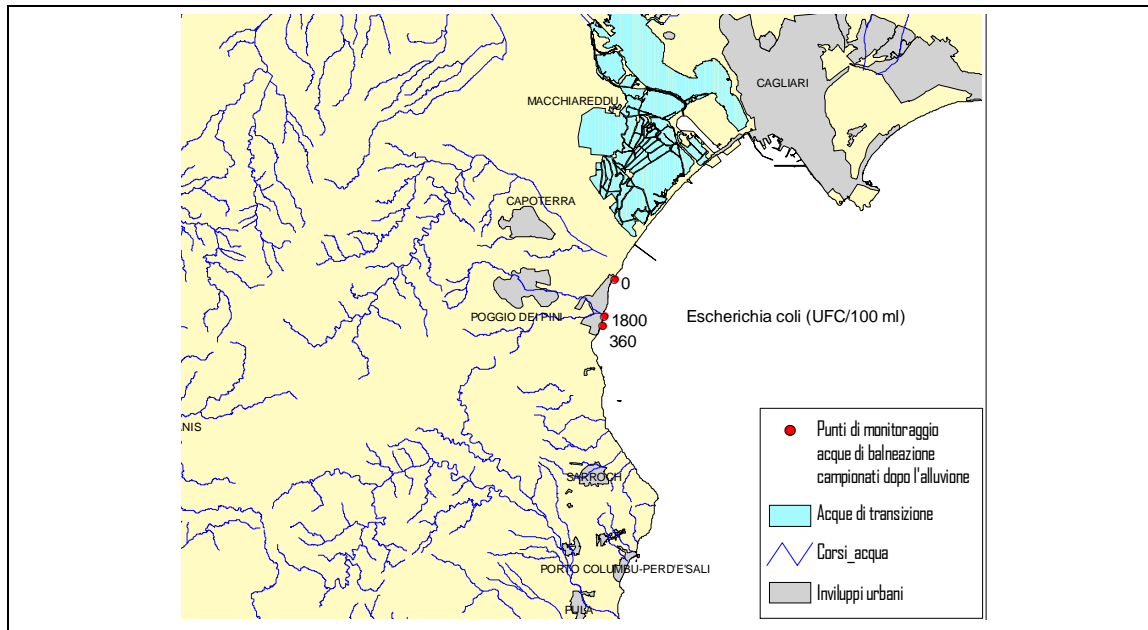
Figura 62 - Escherichia coli rilevati il 18 novembre 2008 nelle acque di balneazione.

Per quanto riguarda le acque di balneazione si può concludere che i dati del campionamento post-alluvione, messi a confronto con i dati pre-alluvione, mostrano che l'alluvione ha determinato una situazione di criticità che dovrà essere attentamente monitorata.

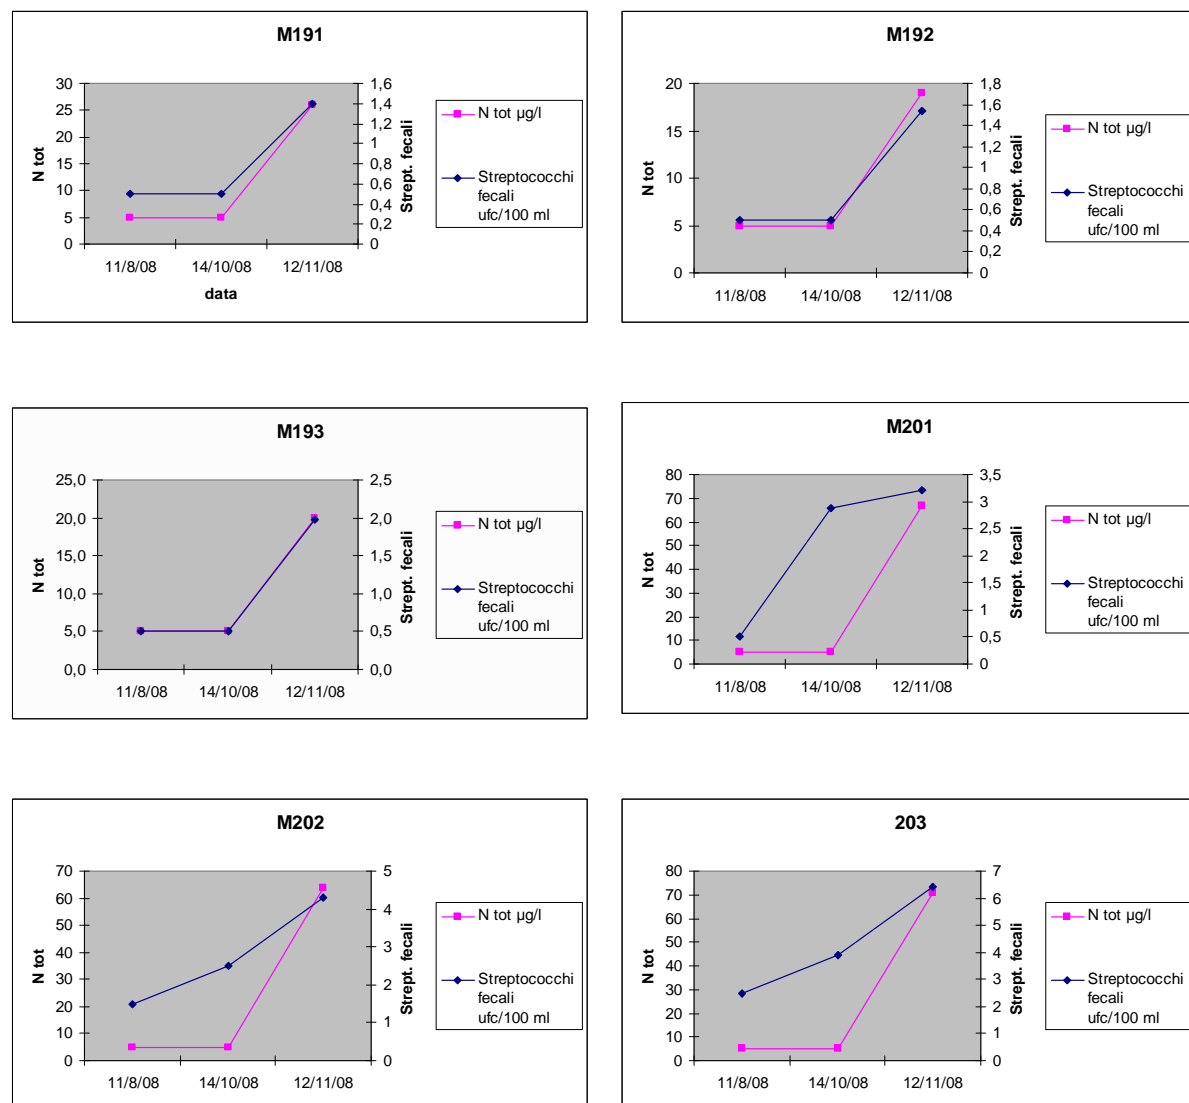
Delle acque marino costiere del settore sono disponibili i dati del periodo post-alluvione e precisamente del 12 novembre 2008. Le figure 63 e 64 permettono di fare un confronto dei dati post alluvione con i due campionamenti precedenti (11 agosto e 14 ottobre). In particolare per le stazioni del transetto più vicino alla foce del Rio S.Gerolamo si osserva un aumento, seppur lieve, dei parametri azoto totale e streptococchi fecali. Nelle stazioni del transetto più distante (M201 – 202 – 203) si osserva un lieve aumento del parametro streptococchi fecali già dal campionamento del 14 ottobre. Il parametro azoto totale, aumenta sensibilmente dopo l'alluvione raggiungendo valori relativamente elevati.

Figura 64 - Andamento dei parametri azoto totale e streptococchi fecali nelle stazioni del settore nel periodo 11 agosto 2008 – 12 novembre 2008.

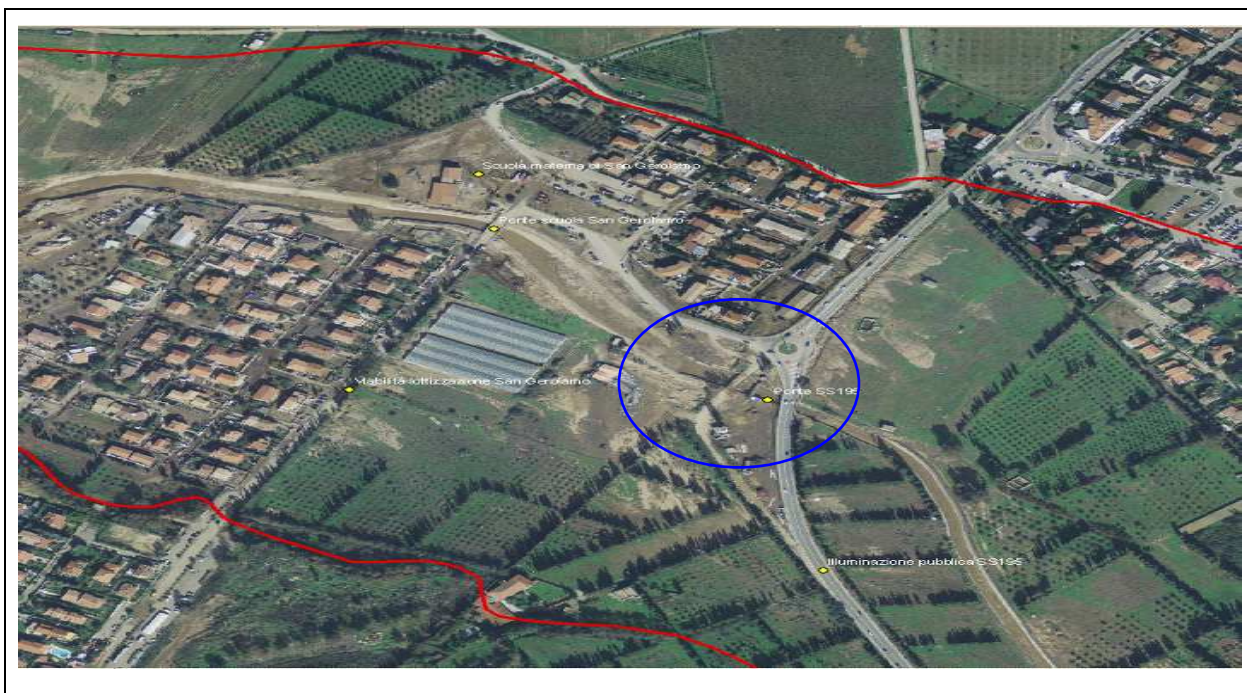
SCHEDA N. 34

Figura 65 - Esempio di elemento rilevato e schedato: ponte sulla SS 195.

Comune	Capoterra
Località	Strada statale 195 sul Rio S.Gerolamo
Data ricognizione	24/10/2008
Tipo di struttura	Ponte
Tipologia del danno	
Descrizione dei danni riscontrati	Si tratta di due ponti distanti circa 20 metri, quello di valle è attraversato dalla statale mentre quello di monte (vecchio ponte in muratura) da una strada vicinale. Tra i due ponti passa l'attraversamento di una condotta idrica realizzato in calcestruzzo. Tutti i ponti sono stati superati dalla piena; presentano lievi scalzamenti sulle sponde che però non hanno apparentemente compromesso la sede stradale. Anche l'attraversamento idrico appare in buono stato.
Interventi di ripristino

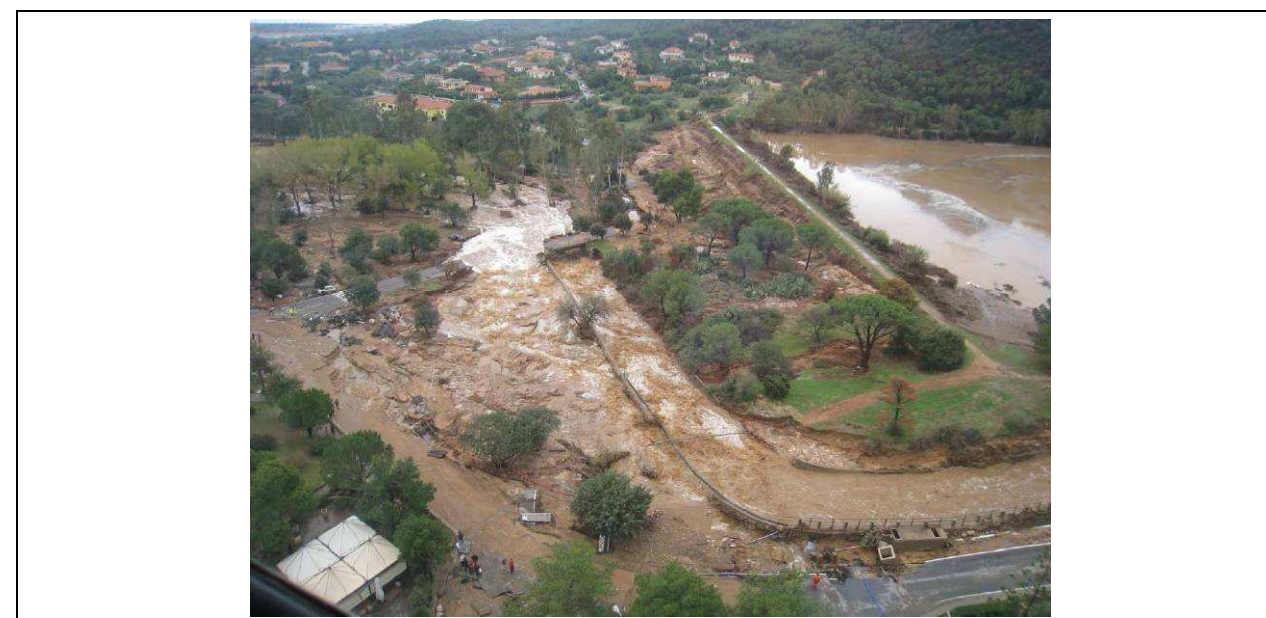
Durante l'evento sul rio San Gerolamo si sono avuti deflussi dell'ordine dei 380 – 410 mc al secondo. Nessuna opera era dimensionata per queste portate

Figura 67 – La foto riporta lo stato delle opere a valle dell'invaso; è evidente la inadeguatezza del canale sfioratore.

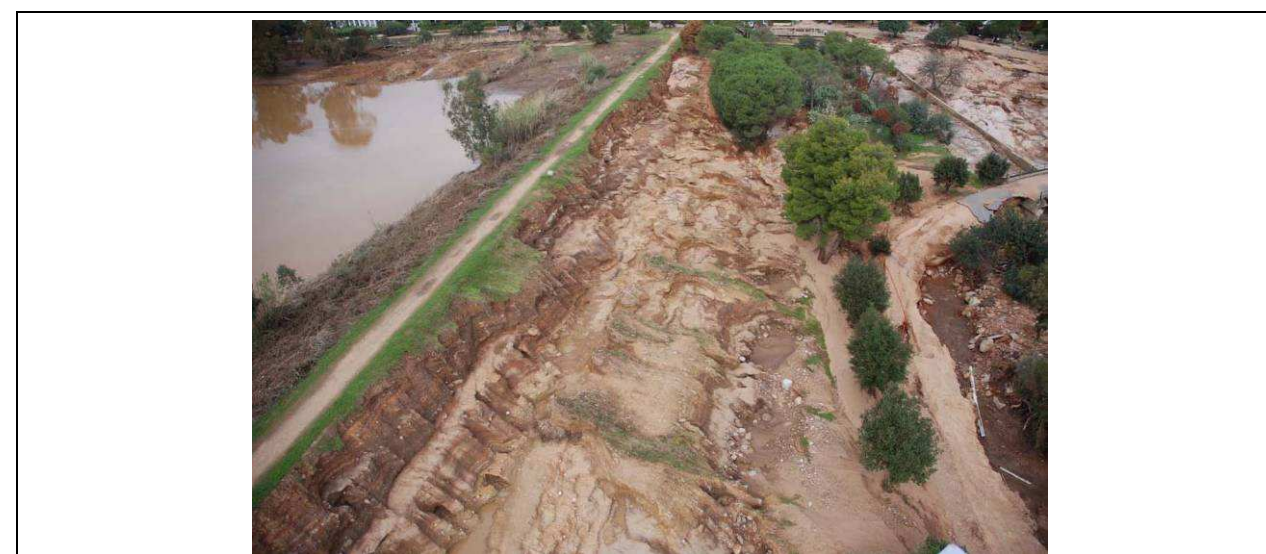
Figura 68 – Stato dello sbarramento il 25 ottobre 2008.

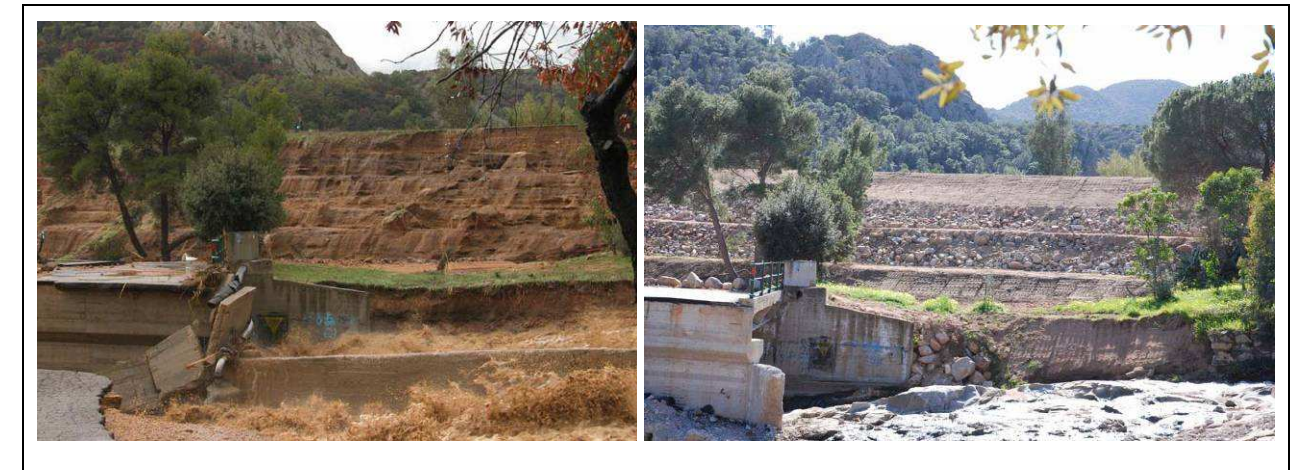
Figura 75 – Confronto tra lo stato della diga subito dopo l'evento e al termine dei lavori il 4 marzo 2009.

I lavori di prima messa in sicurezza sono terminati in particolare per quanto attiene il solido arginale, permangono le problematiche dovute alla inadeguatezza degli organi di scarico che, pur se notevolmente incrementati, non sono ancora commisurati alle massime portate prevedibili.

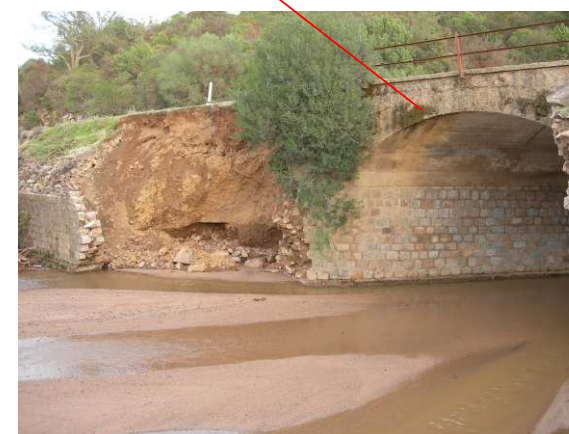
SP1 Ponte in prossimità della Caserma della Forestale. Il corso d'acqua ha tracimato l'opera d'arte erodendo il rilevato a valle e provocando lo scalzamento dei muri
