Comune di Capoterra

Allegato alla Delibera n. 21/19 del 5 maggio 2009

Studio ricognitivo dell'evento alluvione del 22.10.2008 nel Comune di Capoterra

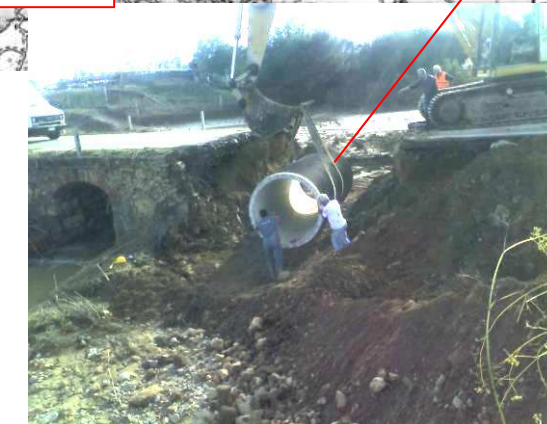
- **Zona a sud di Capoterra:** la tracimazione e l'esondazione di un affluente del Rio Santa Lucia in corrispondenza di un ponticello, ha provocato il profondo sgrottamento del rilevato. Sono stati eseguiti, in somma urgenza, i lavori di ripristino della strada (indispensabile ed urgente in quanto principale collegamento dell'abitato con la SS 195):
 - raddoppio, in sede di intervento di emergenza, della sezione idraulica dell'attraversamento a mezzo di due tubazioni di sezione rispettivamente di 1600 mm e 1500 mm in adiacenza al ponticello;
 - risanamento e ripristino del il rilevato stradale

- rifacimento del piano bitumato, delle barriere di bordo ponte, della segnaletico orizzontale e verticale.

SP 91 - raddoppio della sezione idraulica dell'attraversamento a mezzo di tubazioni di sezione 1600 e 1500 in adiacenza al ponticello preesistente

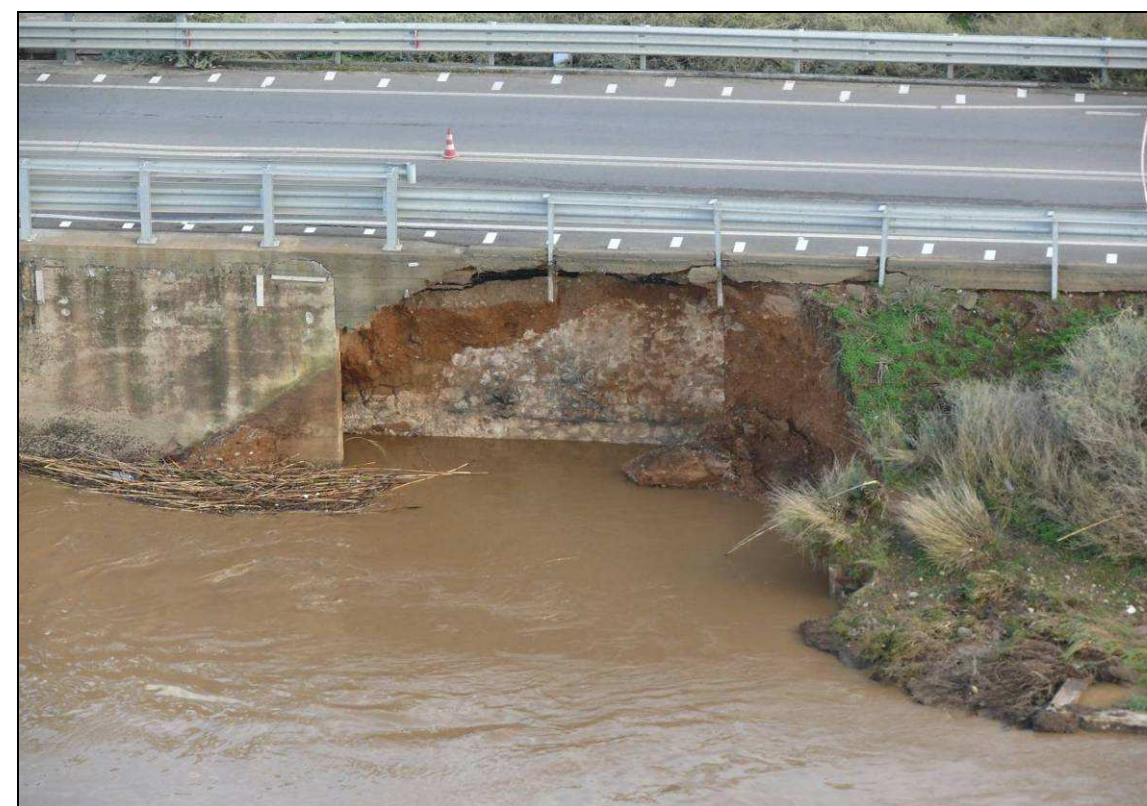
Figura 79 - Cedimento del rilevato stradale
